## RE-forMS

rammed earth for modelling and standardization  
in seismically active areas

Zidovi uz komoru za ispitivanje zrakopropusnosti i rezultati ispitivanja zidova opterećenih okomito na njihovu ravninu	
Naziv projekta:	Nabijena zemlja za modeliranje i normizaciju u potresno aktivnim područjima
Akronim:	RE-forMS
Šifra projekta:	UIP-2020-02-7363
Ustanova s kojom je sklopljen ugovor o financiranju:	Građevinski i arhitektonski fakultet Osijek
Partnerske ustanove:	Fakultet agrobiotehničkih znanosti Osijek, Građevinski fakultet Sveučilišta u Rijeci
Voditelj:	izv. prof. dr. sc. Ivan Kraus
Izveštajno razdoblje:	2. razdoblje
Oznaka izvještaja:	D3
Sadržaj:	Rezultati ispitivanja zrakopropusnosti i toplinske provodljivosti te otpornosti zidova od nabijene zemlje na djelovanje horizontalnih sila okomito na njihovu ravninu.
Autori izvještaja:	izv. prof. dr. sc. Ivan Kraus, dr. sc. Mihaela Domazetović, Ana Perić, doc. dr. sc. Marin Grubišić
Datum:	19.12.2023.

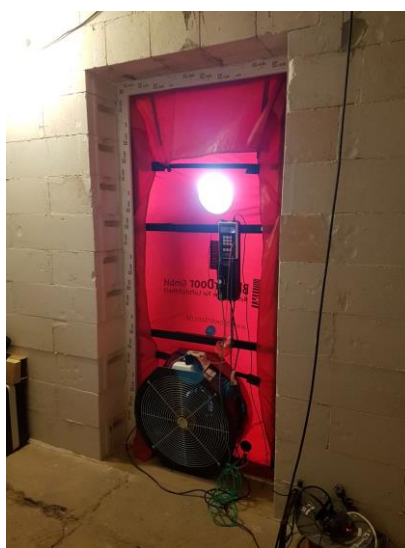
Slika 2.1 Oprema za ispitivanje zrakopropusnosti komore Blower door metodom

Za potrebe mjerenja zrakopropusnosti komore korišten je Minneapolis BlowerDoor uređaj, slika 2.1. Minneapolis BlowerDoor uređajem izmjerena je vrijednost  $n_{50}$  te iznosi  $9 \text{ h}^{-1}$ .

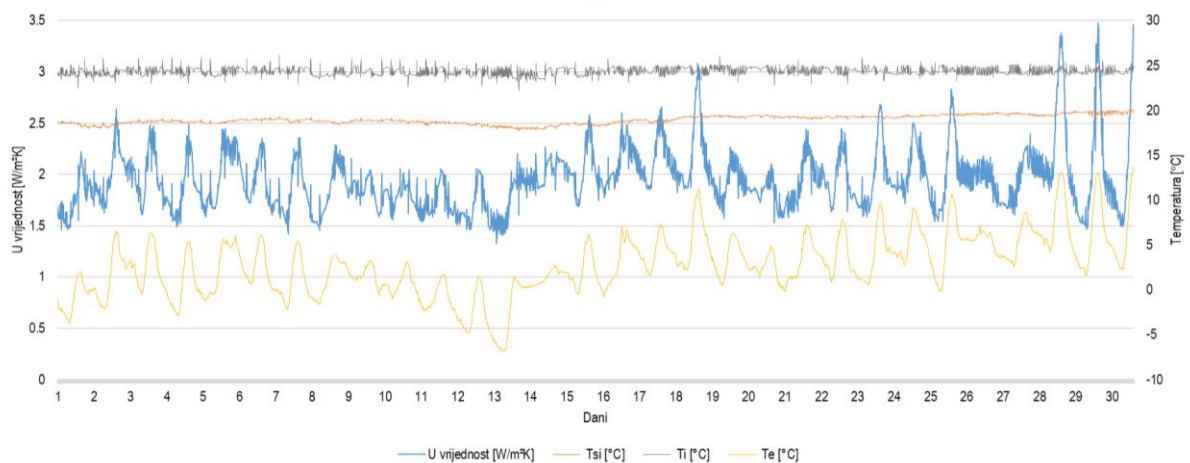
Slika 2.2 Prikaz dobivenih U vrijednosti, unutarnje temperature zraka ( $T_i$ ), vanjske temperature zraka ( $T_e$ ) i temperature površine zida ( $T_{si}$ ) tijekom sezone grijanja, zid W-50

Na slikama 2.2 i 2.3 grafički su prikazani rezultati ispitivanja zidova W-50 i W-40 temperaturnom metodom tijekom sezone grijanja odnosno izmjerene U vrijednosti u ovisnosti o unutarnjoj temperaturi zraka ( $T_i$ ), vanjskoj temperaturi zraka ( $T_e$ ) i temperaturi površine zida ( $T_{si}$ ).

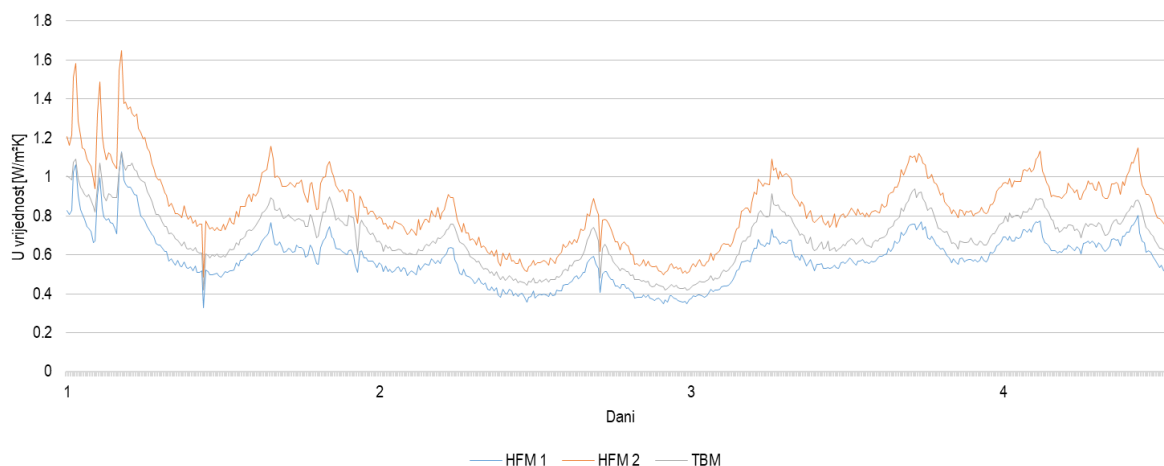
Slika 2.4 Prikaz dobivenih U vrijednosti HFM i temperaturnom metodom tijekom sezone hlađenja, zid W-50

Na slikama 2.4 i 2.5 grafički su prikazani rezultati usporednog ispitivanja zidova W-50 i W-40 temperaturnom metodom i HFM metodom tijekom sezone hlađenja odnosno izmjerene U vrijednosti u ovisnosti o primijenjenoj metodi. Na slikama su prikazani samo podatci zabilježeni pri razlici temperature između unutarnjeg i vanjskog zraka većoj ili jednakoj od  $10^{\circ}\text{C}$ , a što je prema literaturi minimalna preporučena temperaturna razlika za provođenje in situ ispitivanja U vrijednosti.

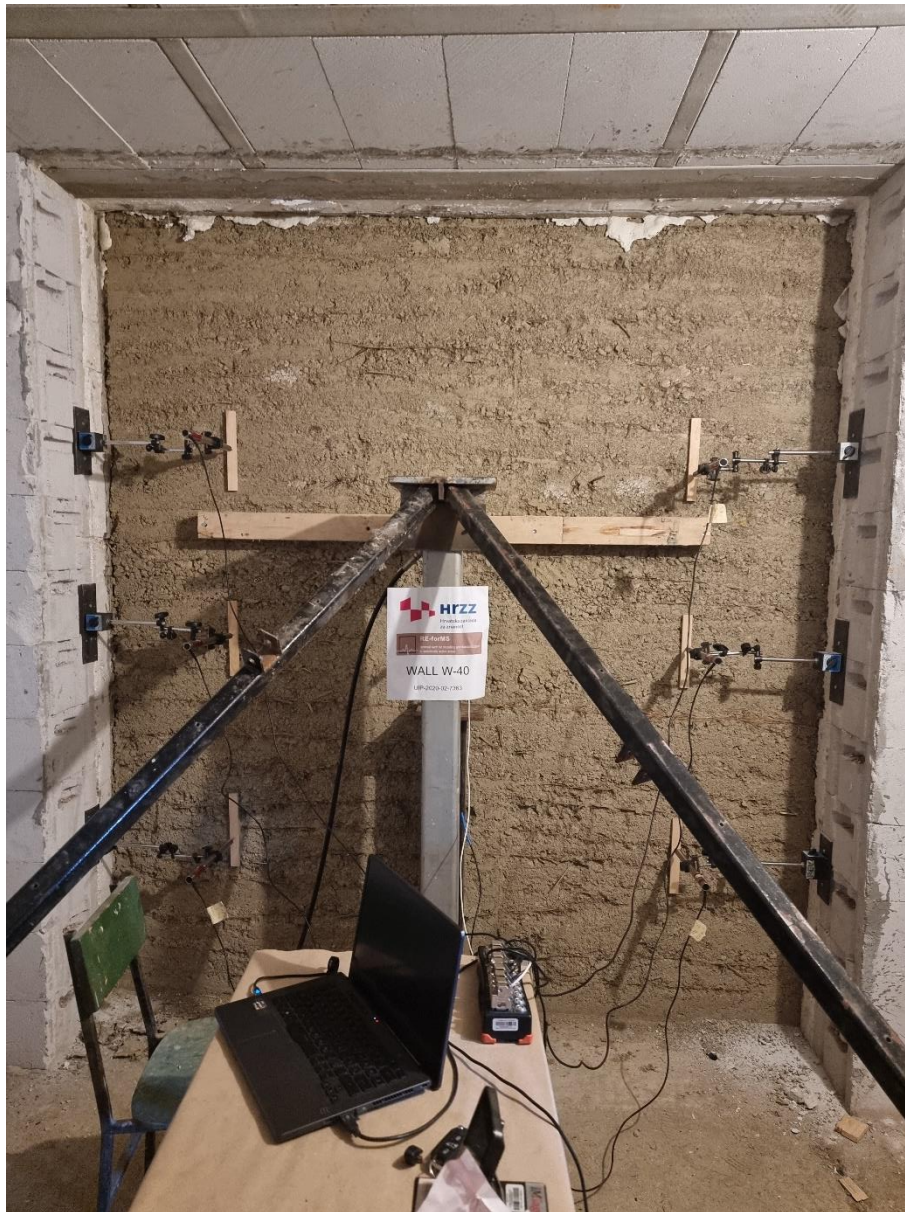
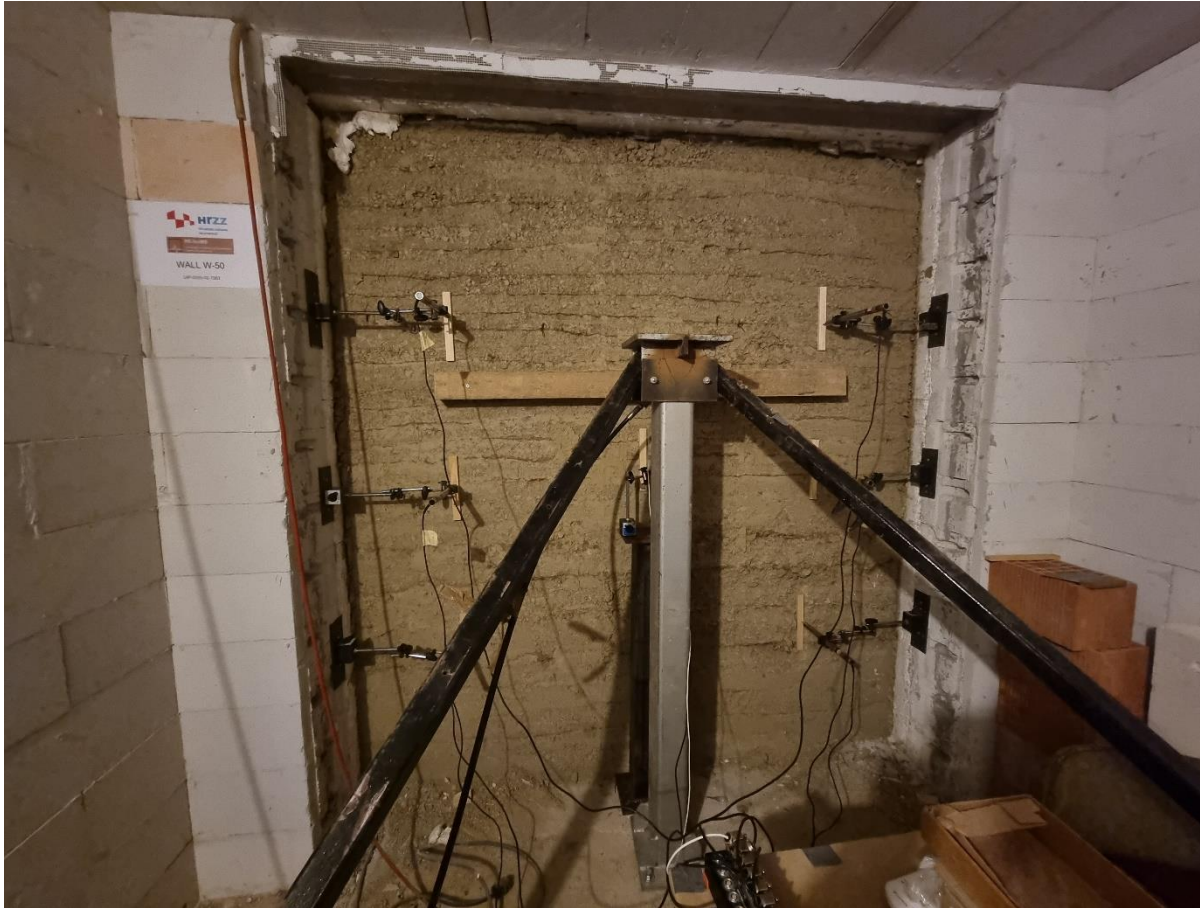
Slika 3.1 Zidovi od nabijene zemlje prije ispitivanja s postavljenim mjernim instrumentima: a) Zid W-40 s postavljenom opremom za ispitivanje, b) Zid W-50 s postavljenom opremom za ispitivanje

točke unosa sile. Svi pomaci mjereni su pomoću LVDT-a s hodom mjerne igle od 15 cm. Na slici 3.1 vidi se položaj LVDT-a u trenutku provedbe eksperimenta, dok se na slici 3.2 vidi mjesto unosa sile hidrauličkom prešom preko drvene letve kako bi se osiguralo jednoliko linijsko opterećenje u dužini od 2 metra. Opterećenje je nanošeno kao monotono rastuće do sloma.

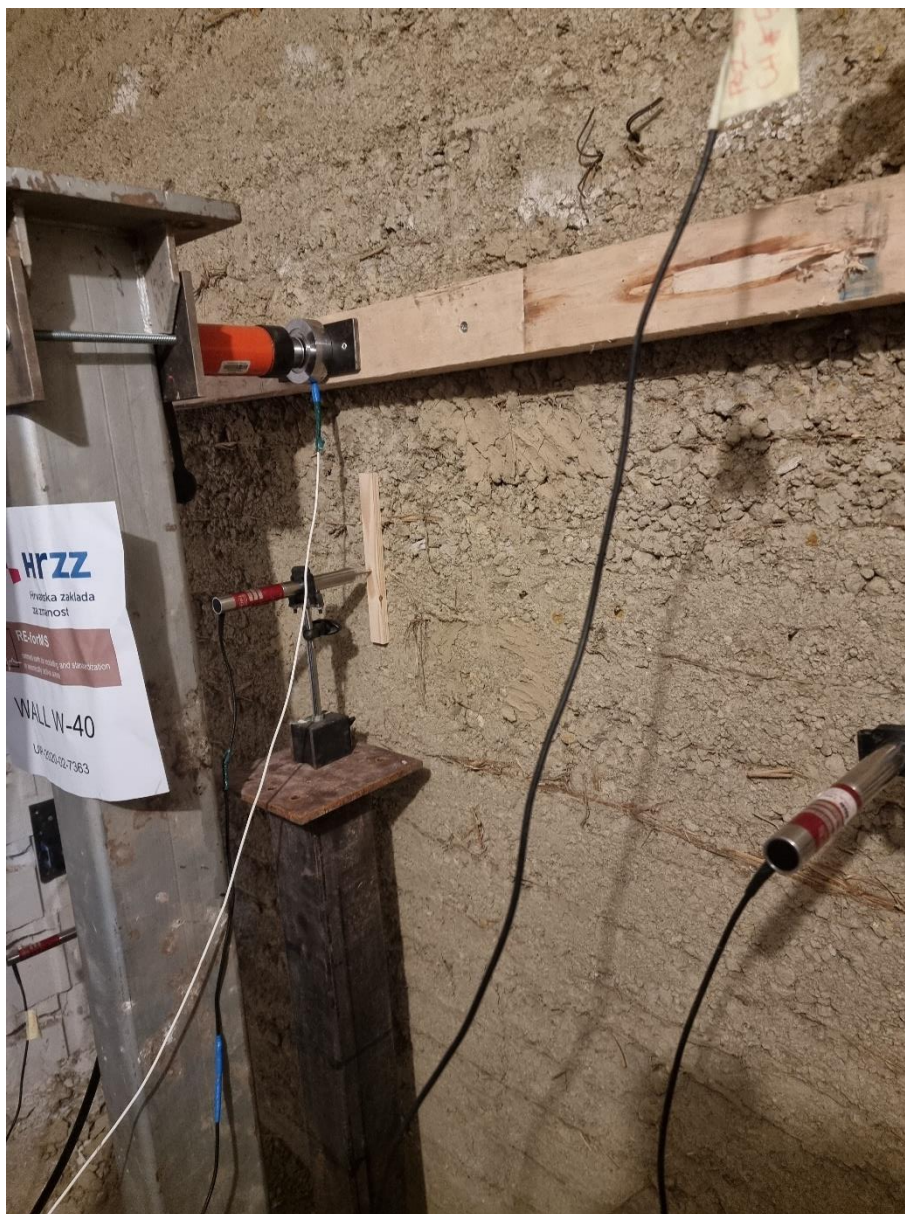
Slika 3.2 Prikaz unosa linijskog opterećenja okomito na ravninu zida od nabijene zemlje

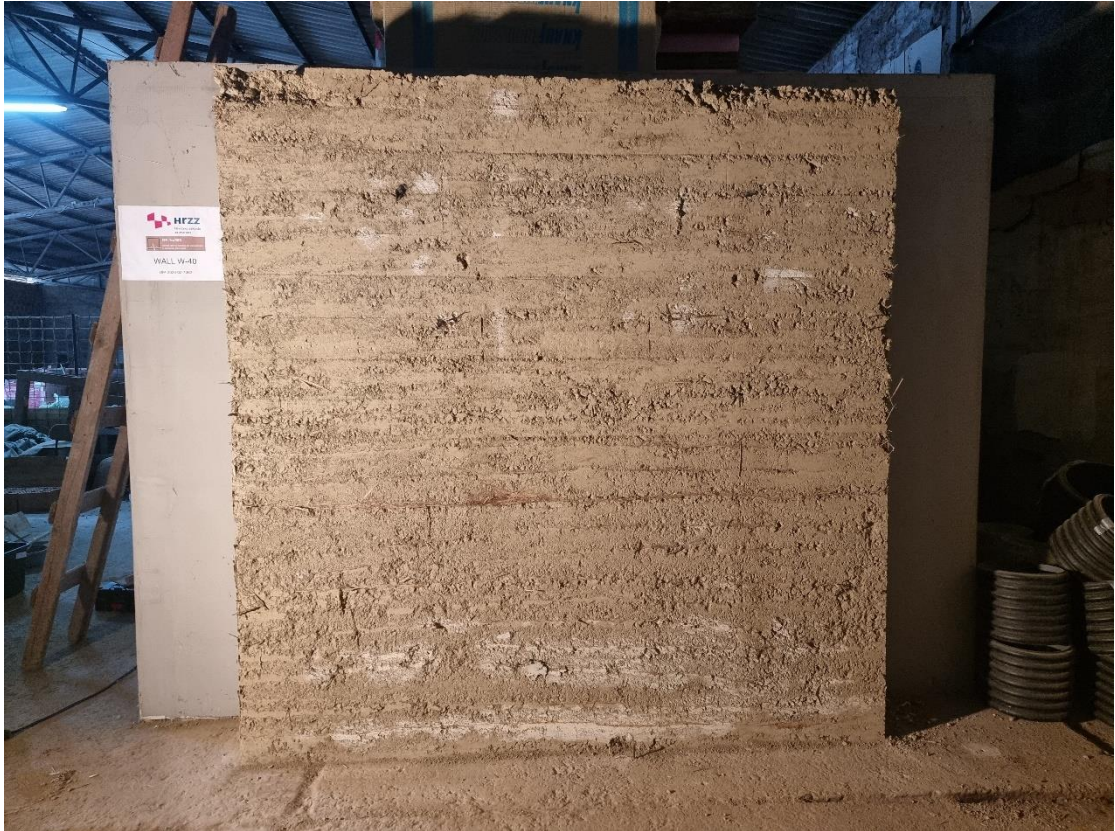
a) Zid od nabijene zemlje W-40

b) Zid od nabijene zemlje W-50

Slika 3.3 Stanje zidova od nabijene zemlje godinu dana nakon izvedbe

Prije ispitivanja, zabilježeno je stanje zidova od nabijene zemlje godinu dana nakon izvedbe (slika 3.3). Uočeno je da su zidovi u velikoj mjeri ostali cjeloviti i postojani, uz pojedina oštećenja uglova zidova. Međutim, pretpostavljamo da bi se redovnim održavanjem, u slučaju stvarne konstrukcije, i takva oštećenja mogla sanirati te bi se konstrukcija mogla neometano upotrebljavati.

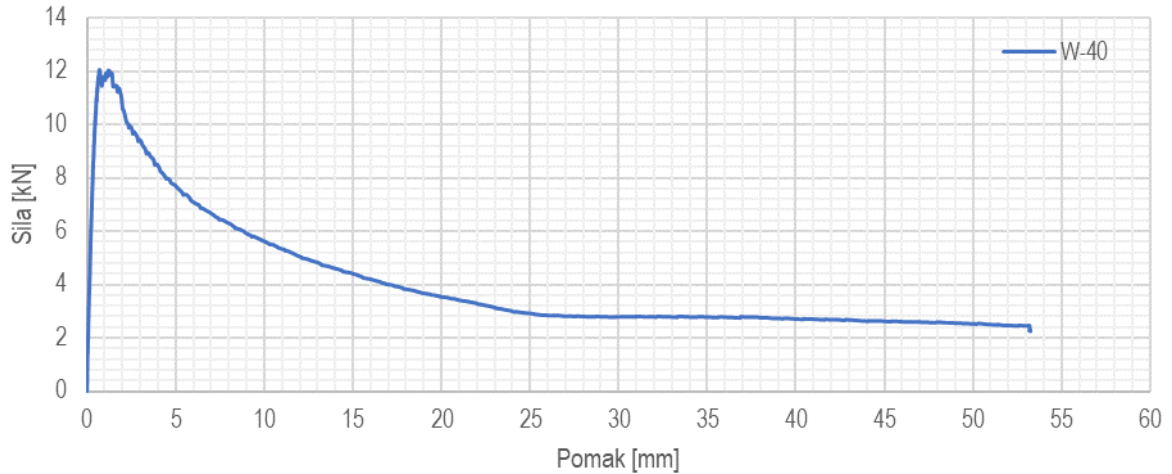
Slika 3.4 Sposobnost nosivosti zida od nabijene zemlje W-40

Sposobnost nosivosti zidova W-40 i W-50 na djelovanje opterećenja izvan ravnine određeno je na temelju unesene sile i pomaka mjenog LVDT-om u centru zida. Na slikama 3.4 i 3.5, prikazana je sposobnost nosivosti zidova koji su, unatoč različitoj debljini, ostvarili približno jednak u nosivost u iznosu od 12 kN. Međutim, uočeno je da je zid W-50 pokazao polaganiji pad krutosti nakon sloma u odnosu na tanji zid W-40.

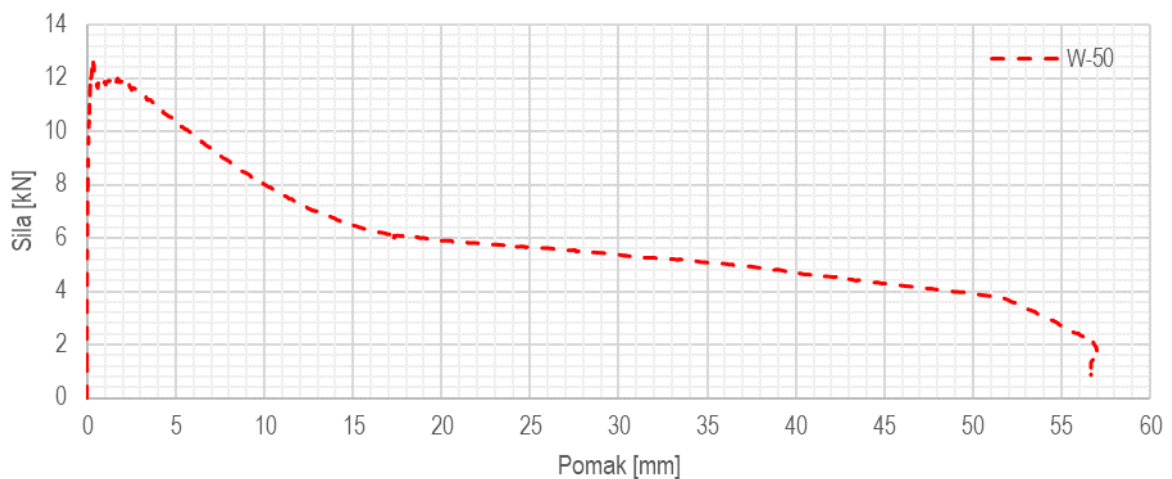
Slika 3.5 Sposobnost nosivosti zida od nabijene zemlje W-50

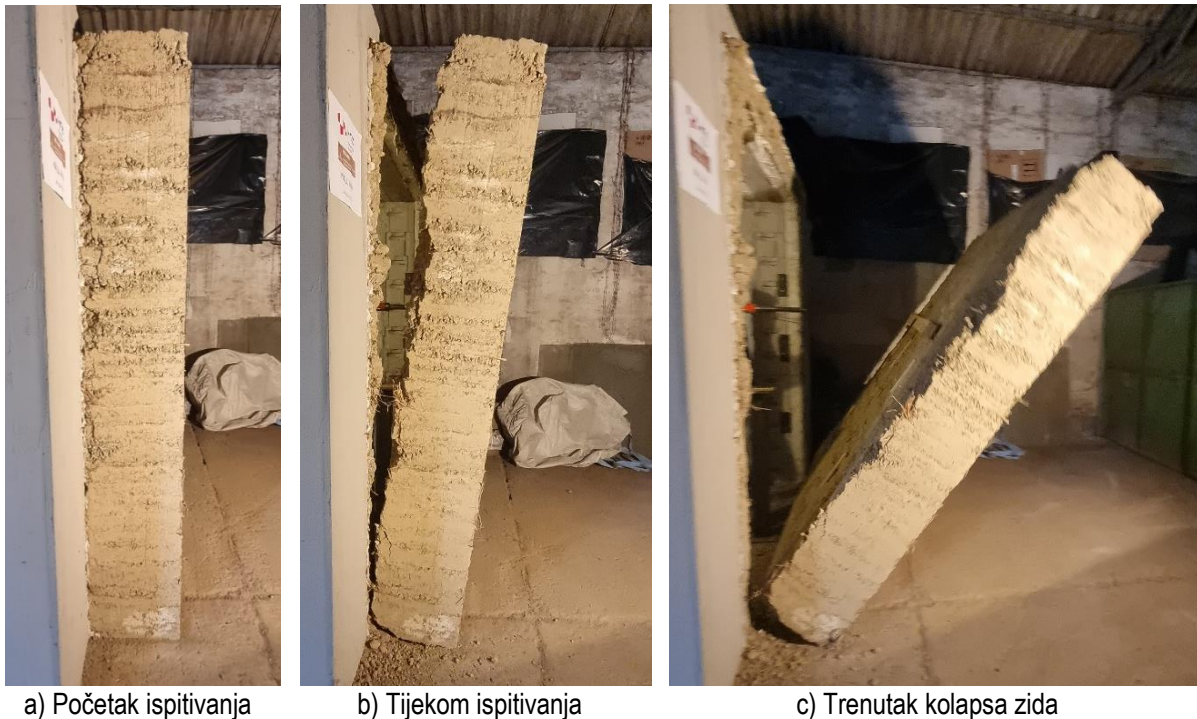
Slika 3.6 Pogled na zid W-40 tijekom ispitivanja

Prilikom ispitivanja zidova, uočeno je da se pomak dogodio u podnožju, pri čemu je zid srušen kao jedna cjelina (blok). Uz to, iako su zidovi izgubili nosivost pri razmjerno maloj razini pomaka, što je vidljivo na slikama 3.3 i 3.4, konačni pad zida dogodio se pri 25–30 puta većoj razini pomaka. Konkretno, zid W-40, započeo je slobodan pad tek pri dostizanju pomaka od oko 45 cm na mjestu unosa sile. Osim toga, prilikom ispitivanja uočeno je da se zid vraća u prvobitan položaj (pri anuliranju sile) ako je horizontalni pomak zida na mjestu unosa sile manji od približno 40 cm. Na slici 3.6 prikazan je pogled na zid W-40 tijekom ispitivanja, od početka unošenja opterećenja do trenutka konačnog pada zida, dok je na slici 3.7 isto prikazan pogled za zid W-50.

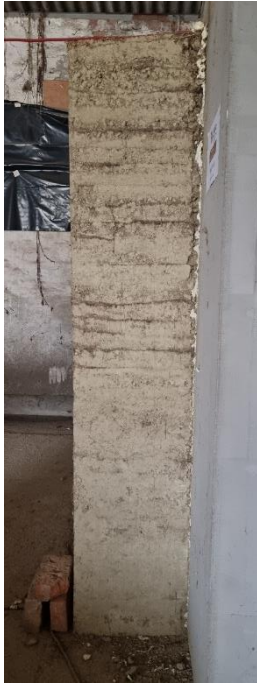
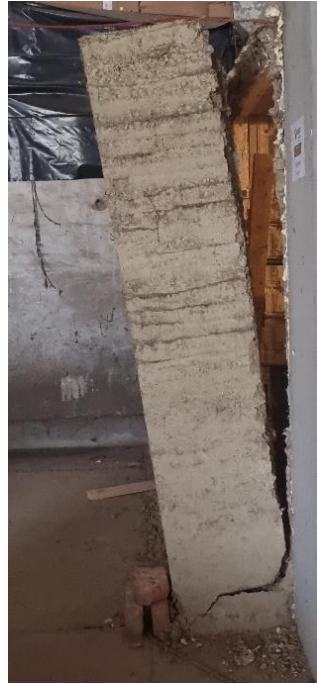
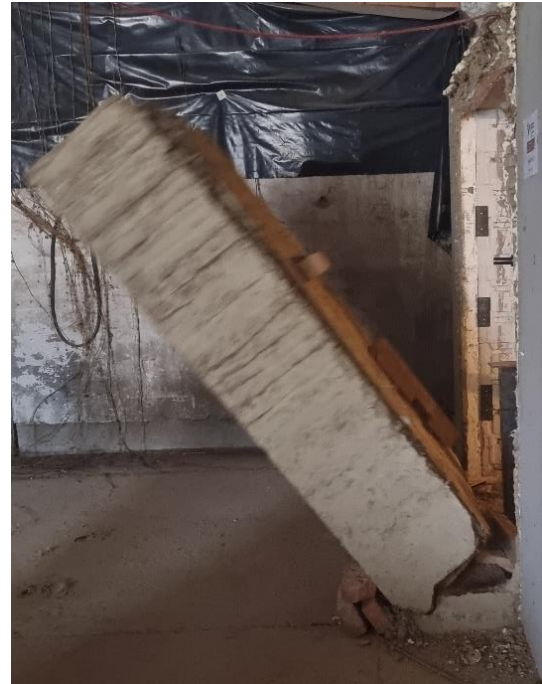
a) Početak ispitivanja

b) Tijekom ispitivanja

c) Trenutak kolapsa zida

Slika 3.7 Pogled na zid W-50 tijekom ispitivanja

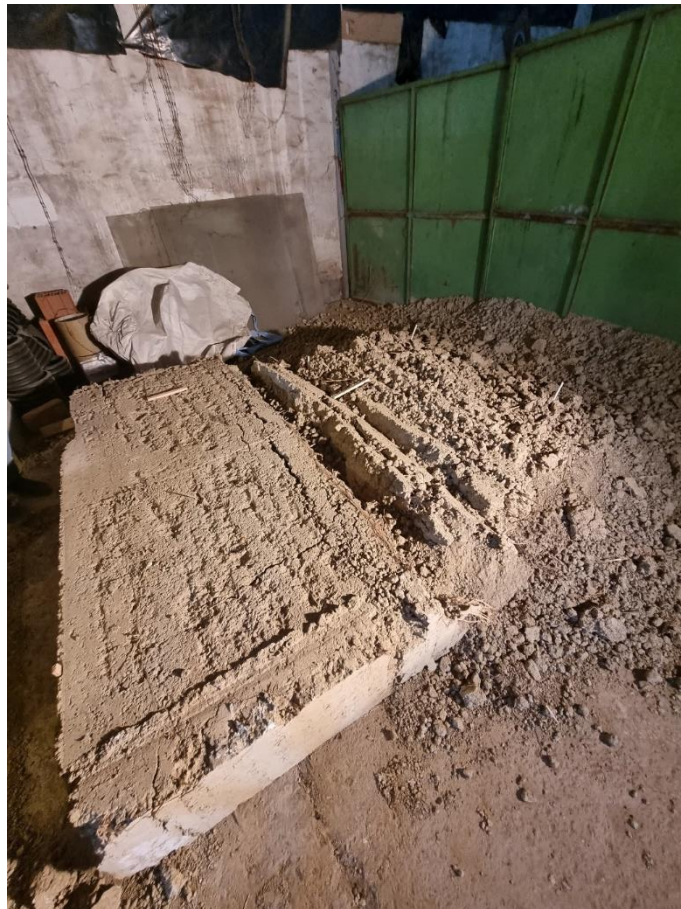
Slika 3.8 Zid W-40 nakon rušenja

Nakon rušenja zida, uočeno je raslojavanje gornjih dijelova zida dok je podnožje zida uglavnom ostalo cjelovito (slika 3.8 i 3.9). Međutim, valja napomenuti da je donja trećina zida W-40 ostala cjelovita u većem postotku u odnosu na zid W-50. Sličan oblik sloma uočen je prilikom terenskog istraživanja provedenog tijekom prethodnog razdoblja projekta, što je prikazano na slici 3.10. Na terenu su također uočena raslojavanja, međutim za razliku od zidova ispitanih u laboratoriju (W-40 i W-50), nije uočeno da je preostalo cjelovitih dijelova zida.

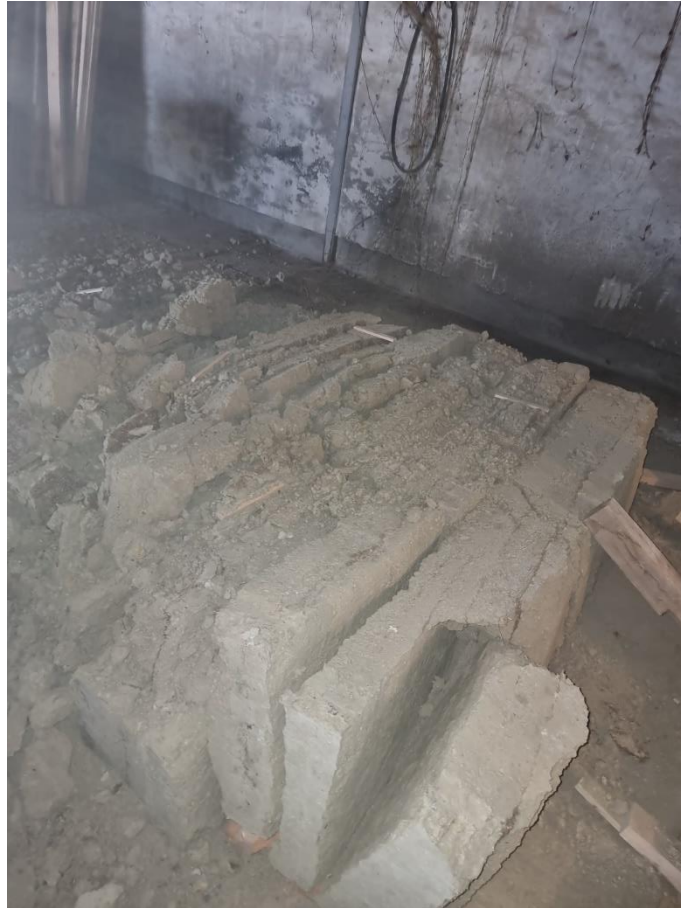
Slika 3.9 Zid W-50 nakon rušenja

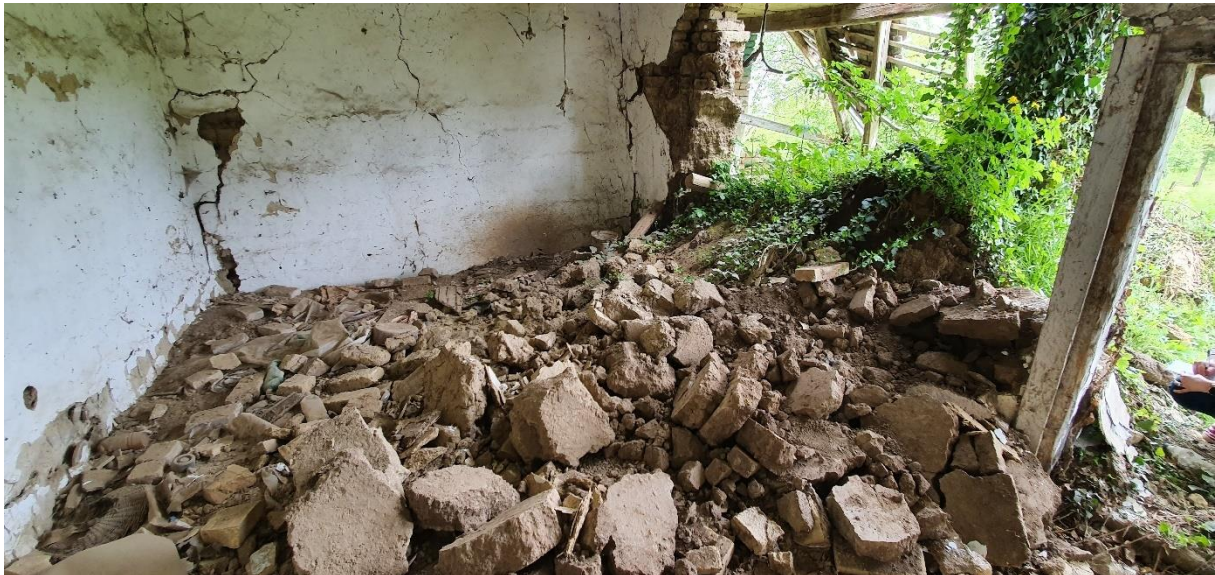
Slika 3.10 Zid nakon sloma uočen tijekom terenskog istraživanja (Aljmaš, Dunavska obala bb)

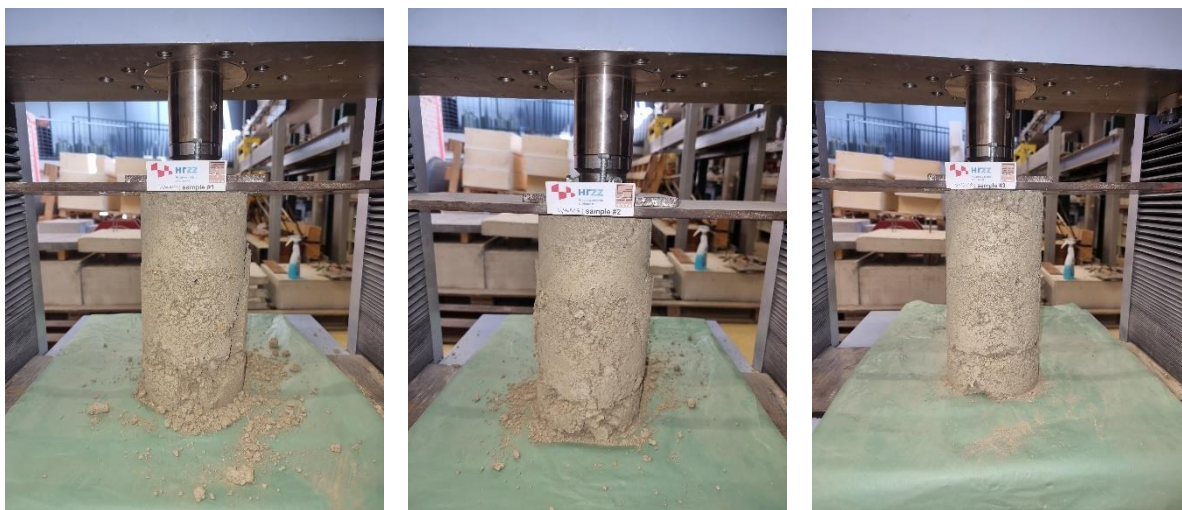
a) b) c)  
Slika 3.12 Ispitivanje tlačne čvrstoće na valjcima – W-40 i W-50

Za par zidova W-40 i W-50 ispitana je tlačna čvrstoća na tri kocke (slika 3.11) i tri valjka (slika 3.12).

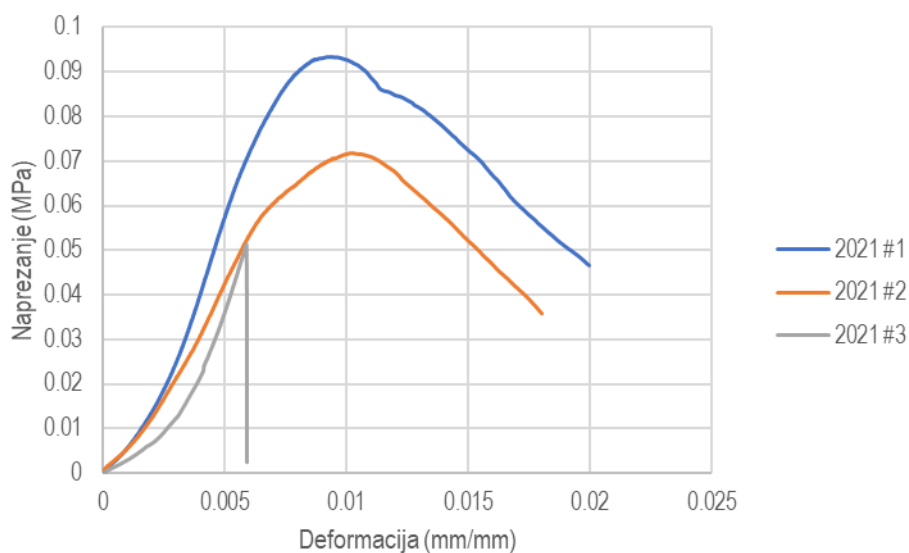
Slika 3.14 Rezultati ispitivanja tlačne čvrstoće na valjcima – W-40 i W-50

Rezultati ispitivanja tlačne čvrstoće na kockama i valjcima grafički su prikazani na slikama 3.13 i 3.14. U tablici 3.2 sažeto su prikazane čvrstoće uzoraka te prosječna čvrstoća određena na svakom setu uzoraka, kao i modul elastičnosti određen na temelju podataka o ispitivanju tlačne čvrstoće na svakom uzorku. U tablici 3.3 prikazane su vrijednosti vlažnosti za svaki ispitni uzorak.

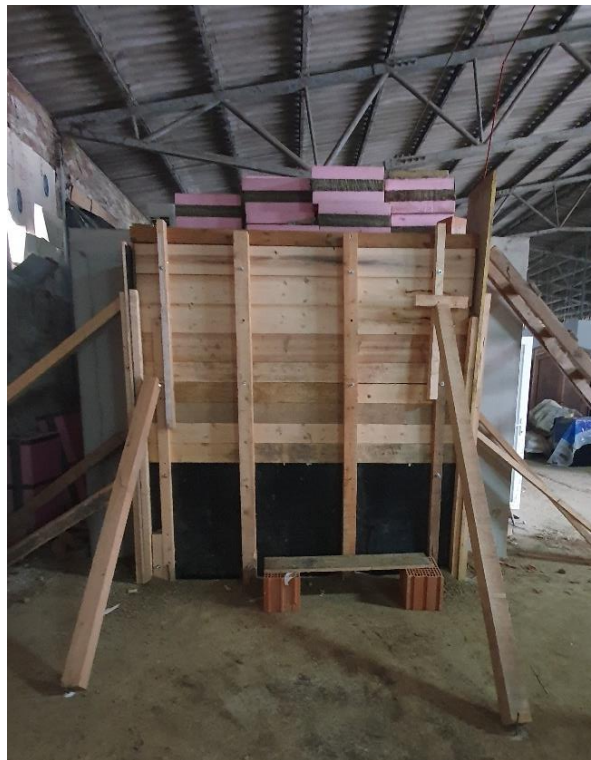
Slika 4.1 Postavljena oplata za izgradnju zida od nabijene zemlje osigurana kosnicima

Prije izgradnje zidova, postavljena je drvena oplata sa sve četiri strane zida koja je osigurana drvenim kosnicima (slika 4.1).

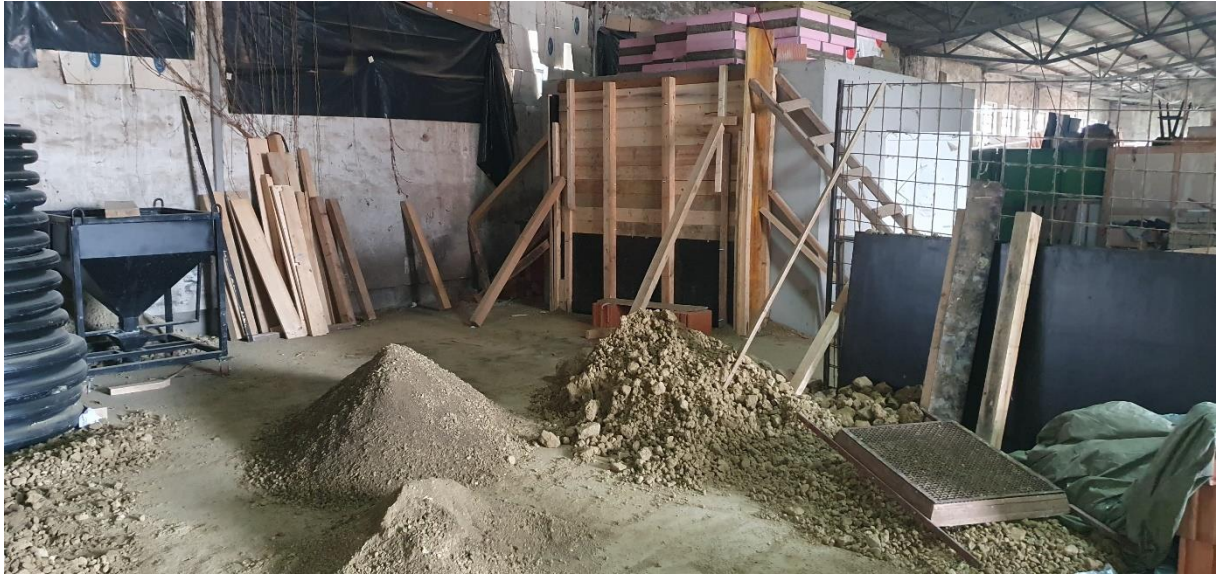
Slika 4.2 Priprema zemljanog materijala sisanjem

Zemljani materijal pripremljen je na čistoj betonskoj podlozi, sijanjem kroz sito promjera 16 m (slika 4.2.). Mješavina (slika 4.3) primijenjena za izradu oba zida od nabijene zemlje pripremljena je miješanjem tla iz mjesta Orlovnjak (okolica Osijeka) sa sitnim dravskim šljunkom granulacije 0-4 mm, i to u omjeru 60:40. Dodavanje sitnog šljunka u masenom udjelu 40 % provedeno je kako bi mješavina sastavom dobro odgovarala mješavinama od kojih su izrađene tradicijske kuće od nabijene zemlje s područja Slavonije i Baranje. Nakon toga je materijal vlažen ravnomjernim špricanjem sitnim kapljicama po površini i miješan lopatom.

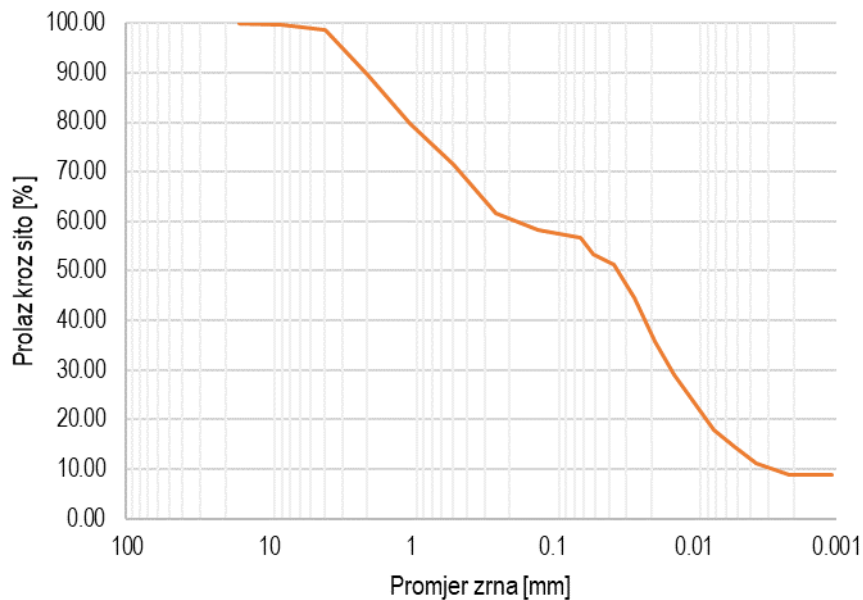
Slika 4.3 Granulometrijska krivulja mješavine rabljene za izradu zidova od nabijene zemlje

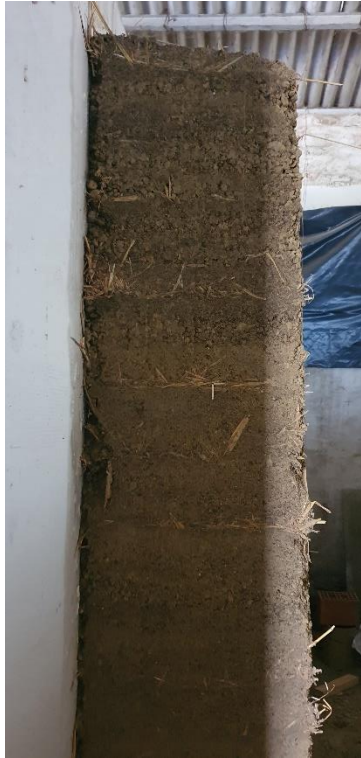
Slika 4.4 Zid W-Re-f sa slamom između slojeva

Jedan zid je izveden uz dodavanje pšenične slame između izvedenih slojeva te je označen kao W-RE-f (slika 4.4), dok je drugi izveden bez slame i označen kao W-RE (slika 4.5). Tako će biti moguće dodatno istražiti utjecaj dodatka slame na zrakopropusnost i toplinsku provodljivost zidova od nabijene zemlje, ali i eventualni utjecaj na nosivost zidova okomito na njihovu ravninu. Tijekom terenskog istraživanja u prošlom razdoblju projekta (2021. godina), na pojedinim je objektima uočena prisutnost stabljika slame između slojeva nabijene zemlje te je stoga nužno provjeriti svojstva zida sa slamom u odnosu na istovjetni zid bez slame.

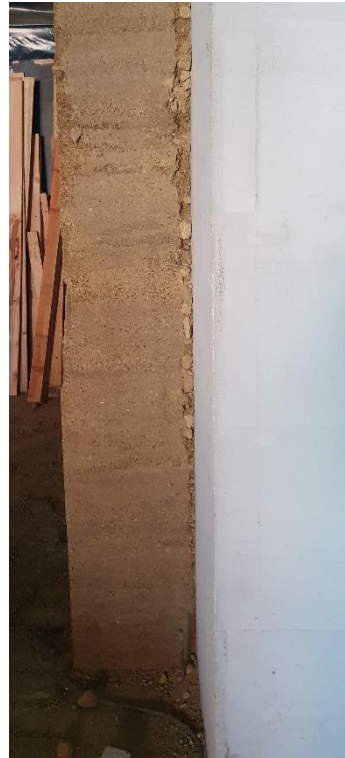
Slika 4.5 Zid W-RE bez slame između slojeva

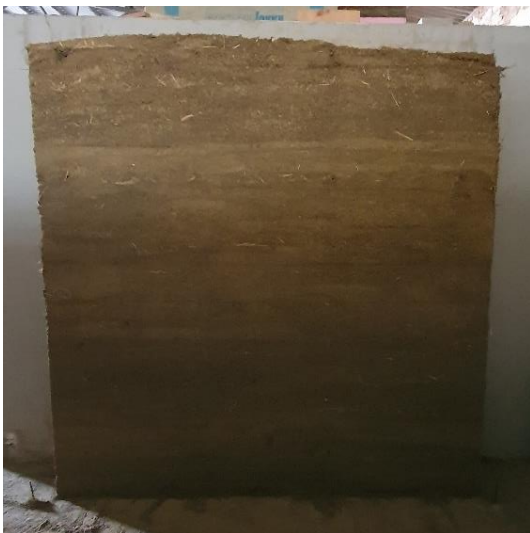
Slika 4.6 Završeni zid W-Re-f nakon uklanjanja oplate

Za izradu dva zida od nabijene zemlje, timu od četiri čovjeka trebalo je pet radnih dana. Oplata je skinuta tjedan dana nakon završetka izrade zidova kako zbog velike vlastite težine ne bi došlo do puzanja zidova. Zidovi su izrađeni direktno na betonskoj podlozi, na vanjskim stranama komore za ispitivanje zrakopropusnosti (slika 4.6 i slika 4.7). Tako je odlučeno jer bi zbog velike vlastite težine zidova, njihov transport u otvor komore bio otežan, te jer je na ovaj način izvedba zida jednostavnija. Na isti način su izvedeni i zidovi u prethodnom izvještajnom razdoblju.

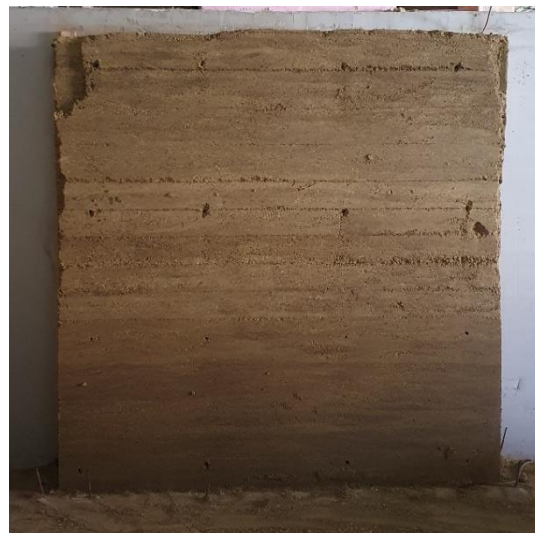
Slika 4.7 Završeni zid W-RE nakon uklanjanja oplate

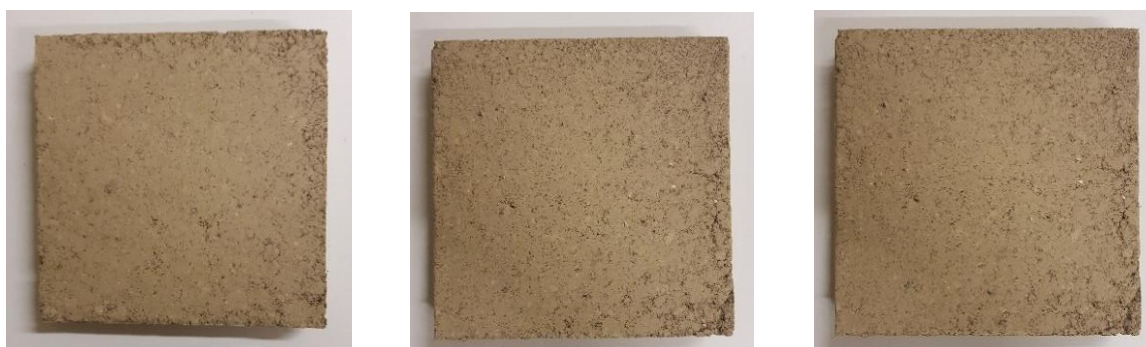
Slika 5.1 Uzorci nakon određivanja koeficijenta toplinske provodljivosti - reprezentativni uzorci izgrađenih zidova (W-RE/W-RE-f te W1/W2 (izvješće D5))

Na slikama 5.1 – 5.6 prikazani su uzorci na kojima je ispitan koeficijent toplinske provodljivosti. Slike su za sve uzorke izrađene nakon provedenog ispitivanja. Za svaku od 6 mješavina izrađeno i ispitano po tri uzorka.
